ПРОТОКОЛ № 2/2022
испытаний НАП «Навик-Про М» с использованием
мобильной измерительно-диагностической лаборатории
и стенда испытаний НАП на имитаторе сигналов ГНСС

2.1 Навигационная аппаратура потребителя (НАП) - радионавигационной аппаратуры «Навик-Про М» производства ООО «Радиома инжиниринг» (Рисунок 1).

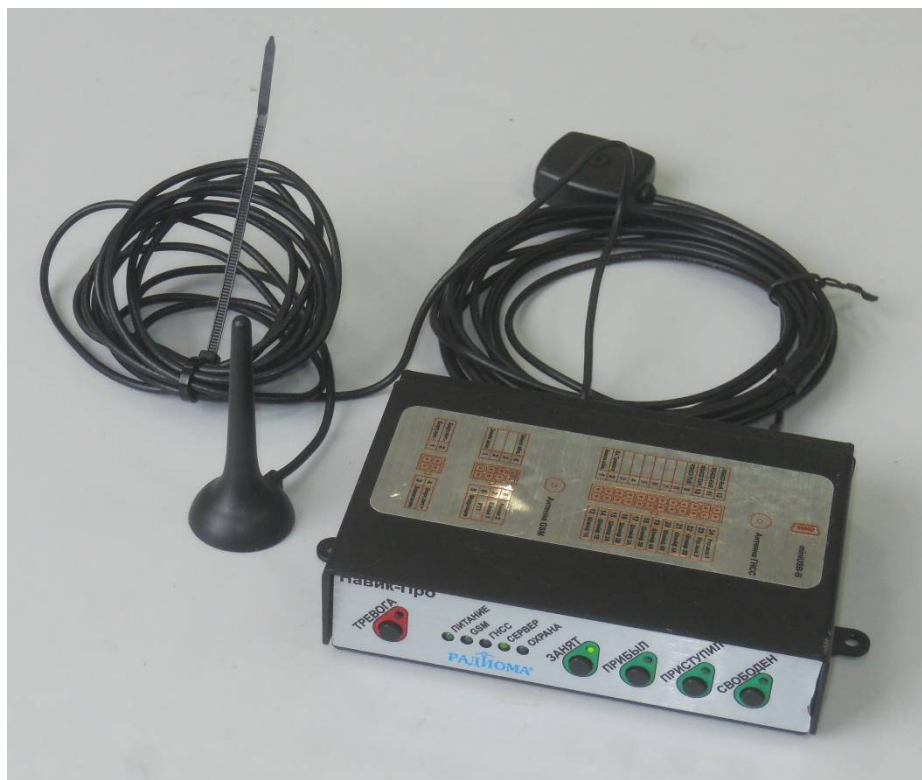
Рисунок 1 НАП «Навик-Про М»

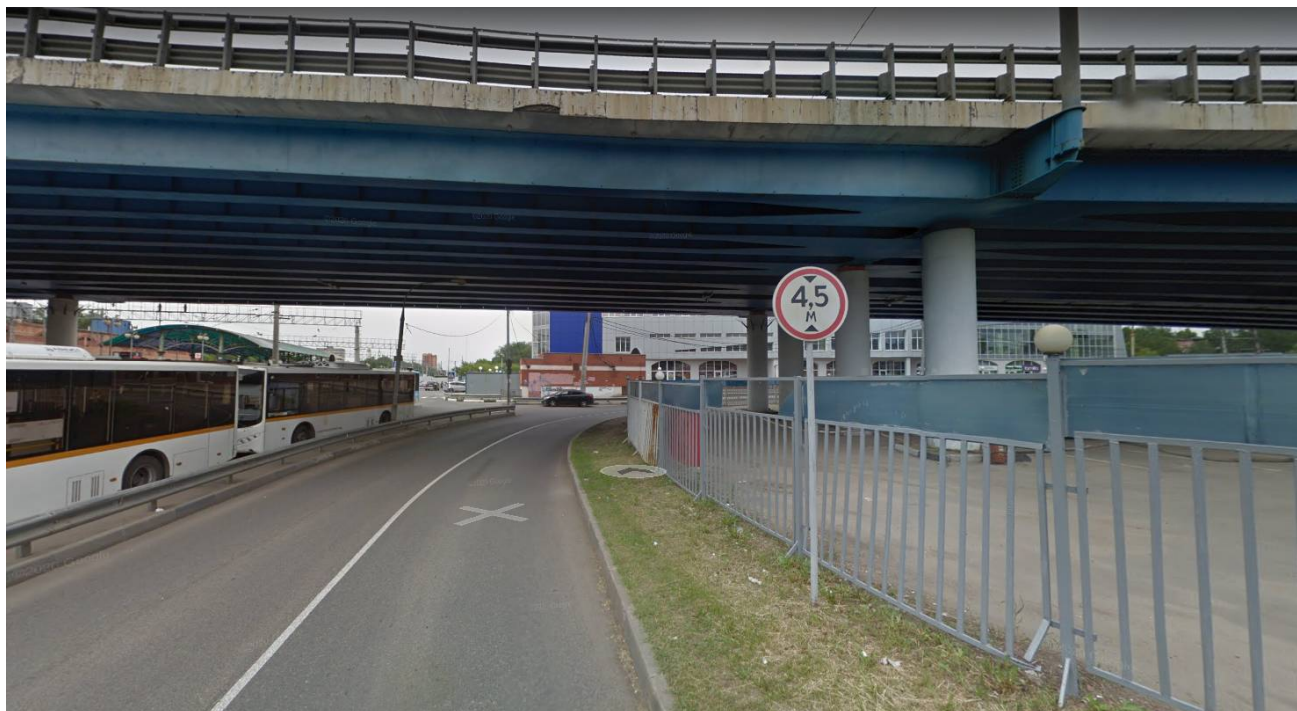
Рисунок 5 Маршрут испытаний, разворот под эстакадой

Всплеск с максимумом в 12:13:25 (UTC) соответствует развороту под эстакадой в условиях затенения сигналов ГНСС.

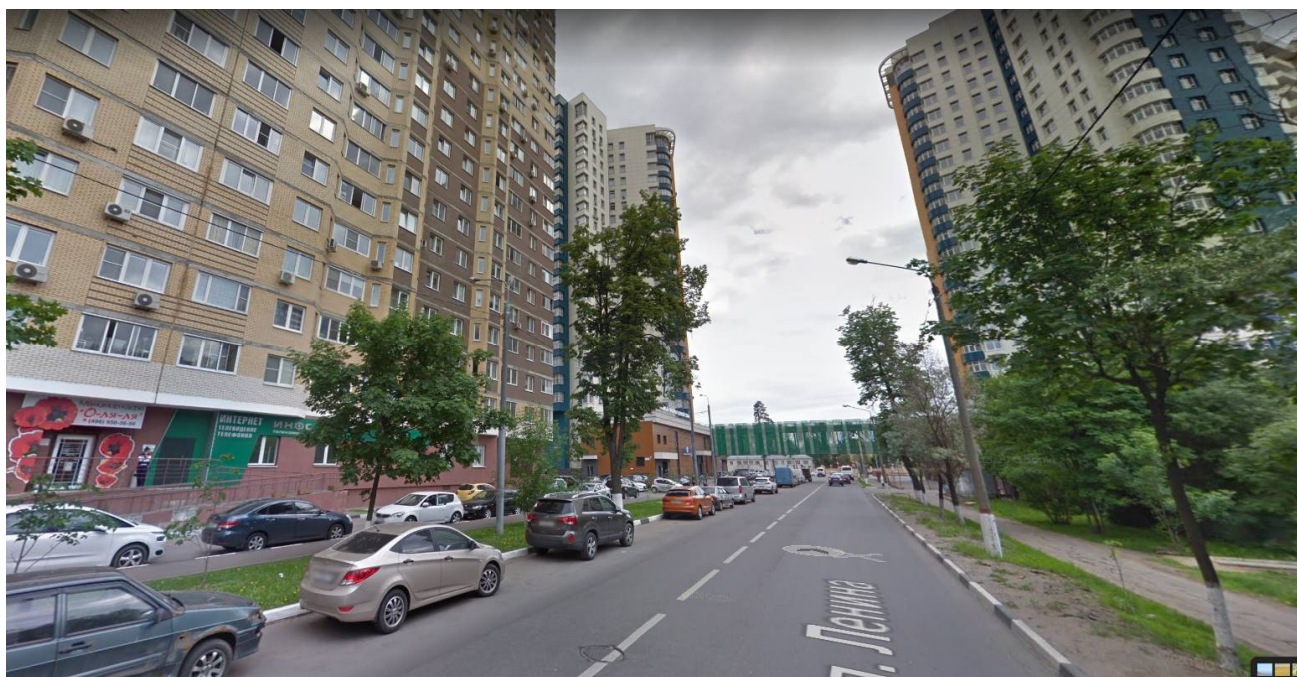
Рисунок 6 Маршрут испытаний, ул. Ленина

Всплеск с максимумом в 11:55:02 (UTC) возник на первом круге в условиях сильного затенения сигналов ГНСС высокими зданиями на ул. Ленина. Максимум соответствует моменту первого успешного местоопределения после потери навигации (рисунок 10).

Всплеск в 12:23:17 возник в этом же месте на втором круге.
